变压器制造和调试需关注的一个现象 ——虚幻单相接地

陈旭平

(广东电网公司汕头澄海供电局, 广东汕头 515800)

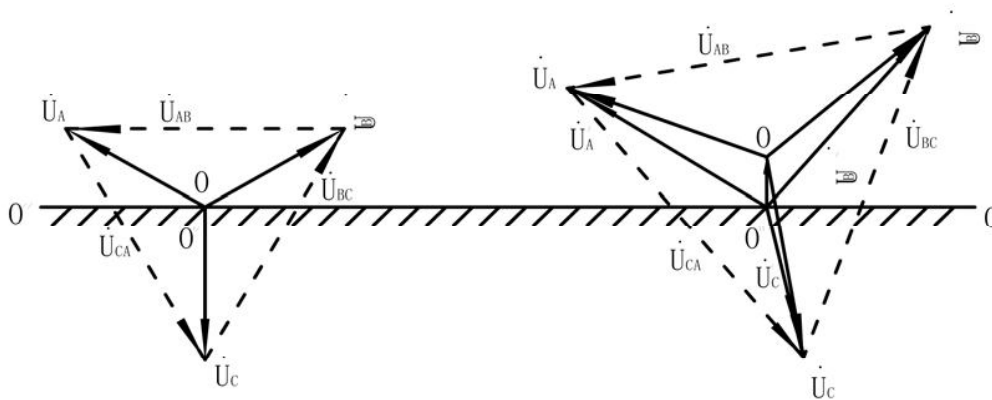
图一 (a) 三相对称, 对地电容相同相量图 图一 (b) 中性点 0 与地电位 $0''$ 间相量图

如果对地电容电流不对称，则 $0'$ 、 $0''$ 之间出现电压 $U_{0'0''}$ ，亦即电源中性点 0 与地电位 $0''$ 电位不相等，也就是通常所说的“中性点位移”，如图

这也就解答了例1、例2中的“待解问题1、2”，也即变压器空载运行时其三相电压不平衡、中性点出现电压的问题。

因此通过上面分析可以认为：由于对地电容的不平衡造成的中性点位移、叠加由于变压器磁导率变化产生的三次谐波电压，两者的共同作用造成空载运行变压器中性点0点相位严重向c点偏移，如图一（b），接近中性点0与c相位互换，从而造成0点出现220V对地电压，同时c相电压为0，a、b两相上升为线电压现象。

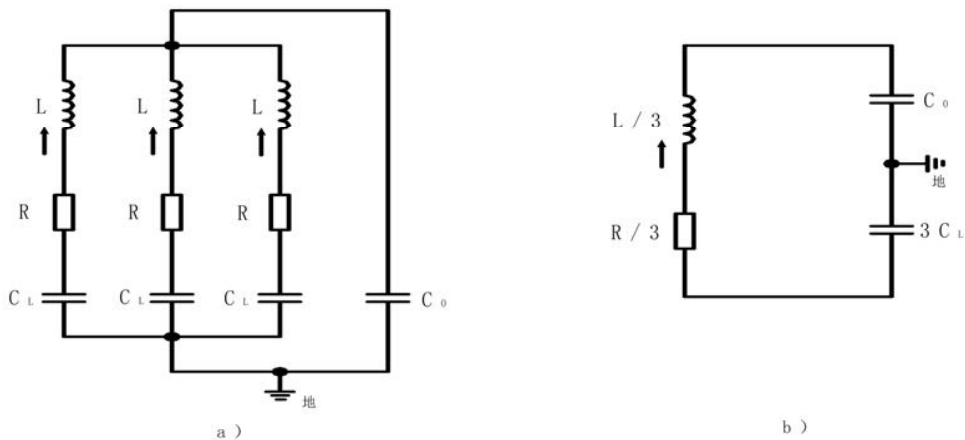
图二：中性点不接地的三相电路中L、R、C的三次谐波分布

由于铁芯的磁导率变化会使变压器绕组产生三次谐波电压，这一电压加在等效电感 $L/3$ 、 C_n 和等效 $3C_L$ 串联的电路，通过测量可得： $3C_L \ll C_n$ ， C_n 无穷小。根据串联电容的电压与它们的电容成反比定理，变压器绕组所产生的三次谐波电压几乎全部出现在变压器中性点和地之间形成的电容上。

图中表示，变压器每相绕组由电感、电阻、及对地电容串联组成，三相间形成并联电路。每相绕组包括一个铁芯柱，且各具有一定的对地电容，三相并联电路又与地和变压器中性点间的电容相串联。
